模擬惑星探査機CanSat ランバック部門
2019年能代宇宙イベントでのCanSat競技で、着陸～自律制御による目的地到達を目指す。

- Mission Statement
確実に走行を開始できる自立型ローバーを開発し、CanSatチームの技術向上を目指す。

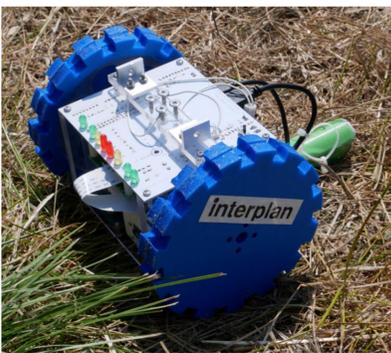
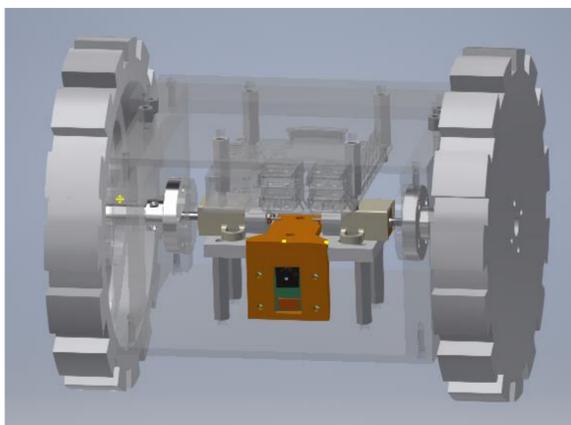
機体仕様

- 機体構造の強化
強化した足回り (シャフト・フランジ・軸受)
ポリカーボネートを構造材に使用
: 着陸時の衝撃に耐える機体
- ソフトウェア改良
IMUのフィルタリング機能を使用
P制御による方向転換を新たに導入
プロセッサの強化・条件の強化による画像認識
サブシステムごとにプログラムをモジュール化
: 見通しの良いソフト開発

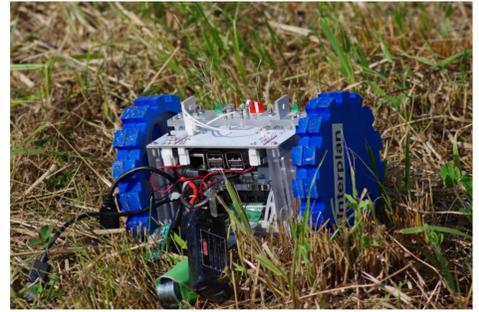
上空のキャリア内でパラシュートを分離してしまい減速せずに自由落下
衝撃でモータ取付部損傷
電子回路基板損傷しプログラム停止
自律制御による走行は出来ず

- 機体の破損状況
構造材・シャフト: 大きな損傷なし
モータ取付部: 衝撃で破損・モータが回転しない状態
電子基板: 衝撃で変形・センサの接続ケーブル脱落
- 目的地誘導アルゴリズム
事前検証では、GPS/IMUを用いた場合も画像処理を用いた場合も、自己位置と目的地の位置を取得して自律制御で移動出来ることを確認
- 確実に降下して着陸可能な機体の再考
要求を満たすメカ・ハード・ソフトの仕様を再考する必要
- 学内での検証方法
学内で上空から投下試験を出来る場所・設備が無い
本番での動作を想定した事前検証方法を考える必要有
サブシステムごとの個別試験による検証

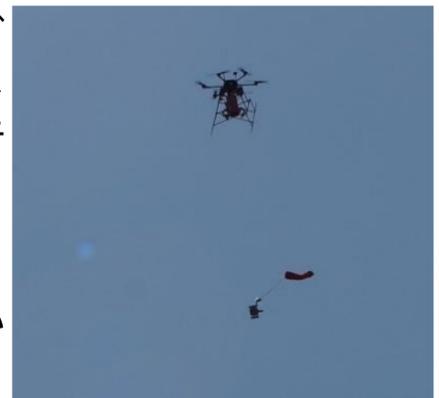
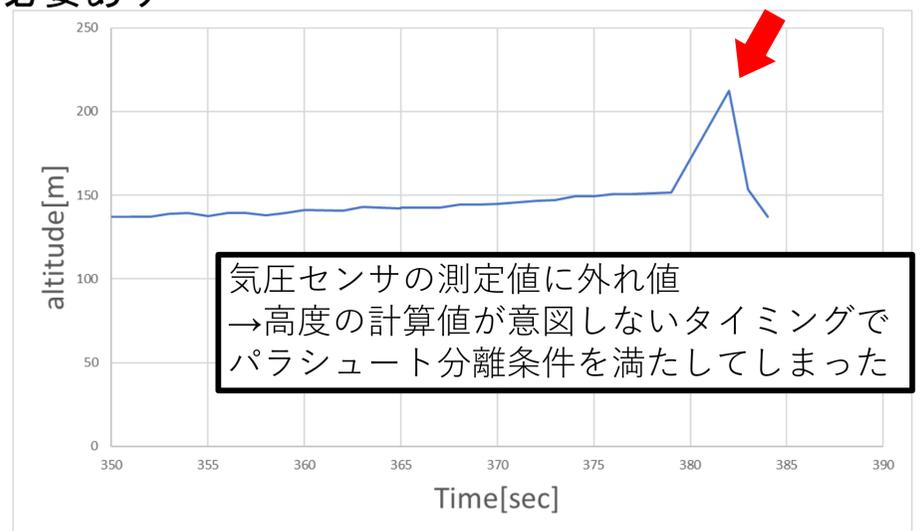
- パラシュート分離の原因
パラシュート分離のタイミングは気圧・温度センサから取得したデータより計算した高度条件で決定
センサに外れ値が出て高度が50m以上変化
分離判定の閾値を超えてしまい分離
⇒センサの外乱にロバストな条件設定・アルゴリズムを開発する必要あり
